RAPPORT D'ENQUÊTE MARITIME  
M99W0095

CHAVIREMENT ET PERTE DE VIE

EMBARCATION DE PÊCHE SPORTIVE NON PONTÉE  
*MARABELL 8*  
OUEST DE L'ÎLE LANGARA (COLOMBIE-BRITANNIQUE)  
29 JUIN 1999

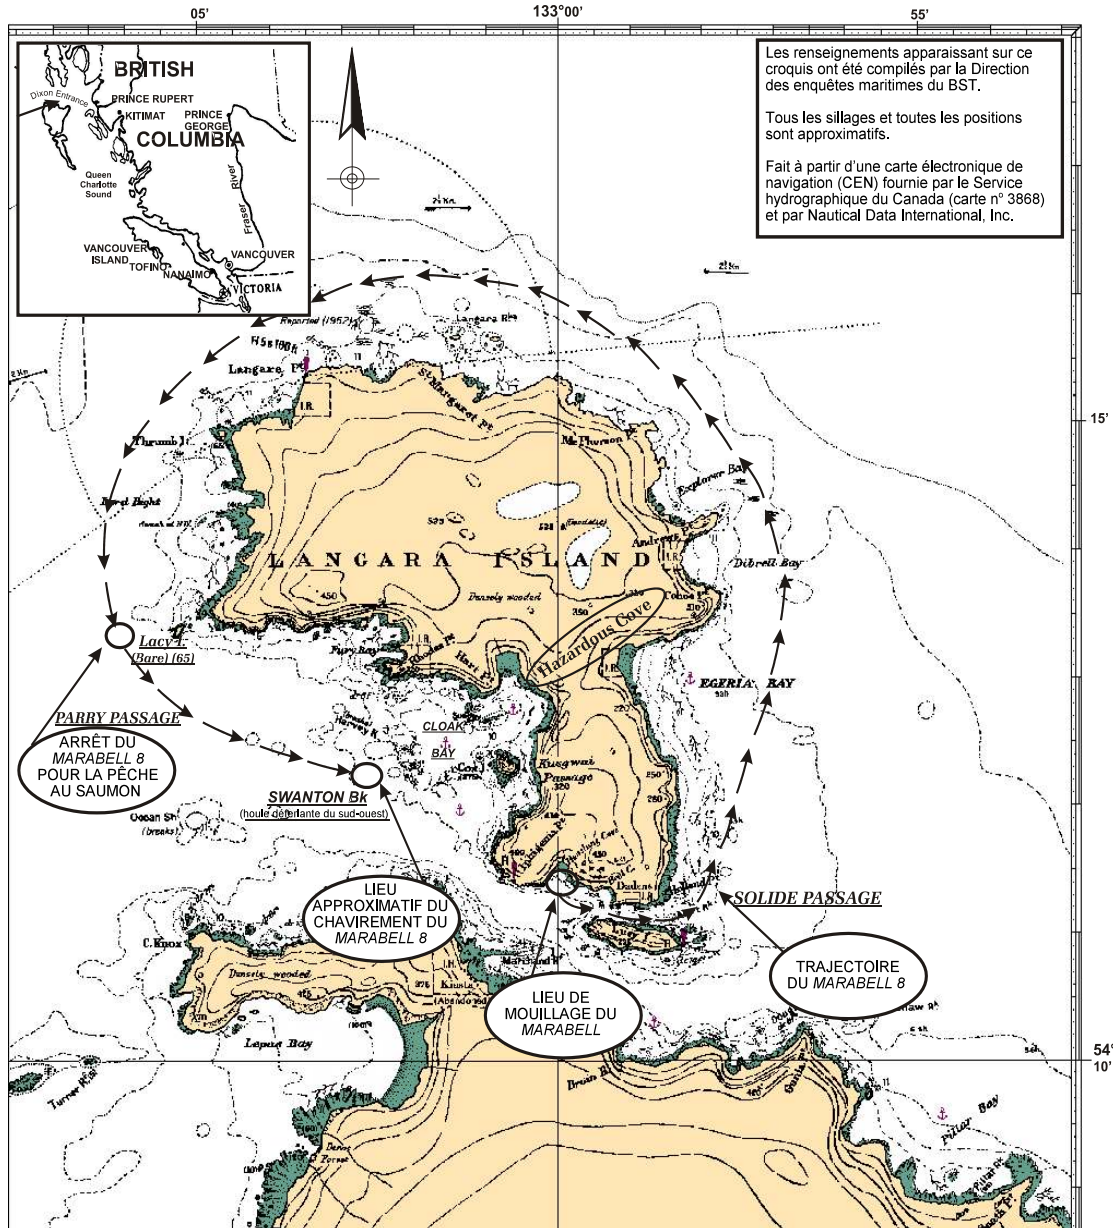
Vers 5 h 45, ils atteignent les environs de l'île Lacy et jettent leurs lignes à l'eau. Bientôt, il se met à pleuvoir, un vent du sud se lève et de grosses lames se forment, rendant les conditions de pêche très inconfortables. Vers 6 h 05, ils ramènent leurs lignes et entreprennent de retourner au *Marabell* en traversant les eaux exposées du chenal Parry. Vers 6 h 30, aux environs du haut-fond Swanton, le bateau file à une vitesse de 12 à 15 noeuds environ lorsqu'une grosse lame le frappe sur son flanc tribord. L'embarcation chavire, projetant les deux occupants à la mer.

Figure 1. Parcours du *Marabell 8* autour de l'île Langara (C.-B.), le 29 juin 1999.
